Piazza Mazzini

Materiali sul restauro dei portici

Cenni sull'intervento di consolidamento del portico di Piazza Mazzini

di Roberto De Benedictis, Carmelo Russo

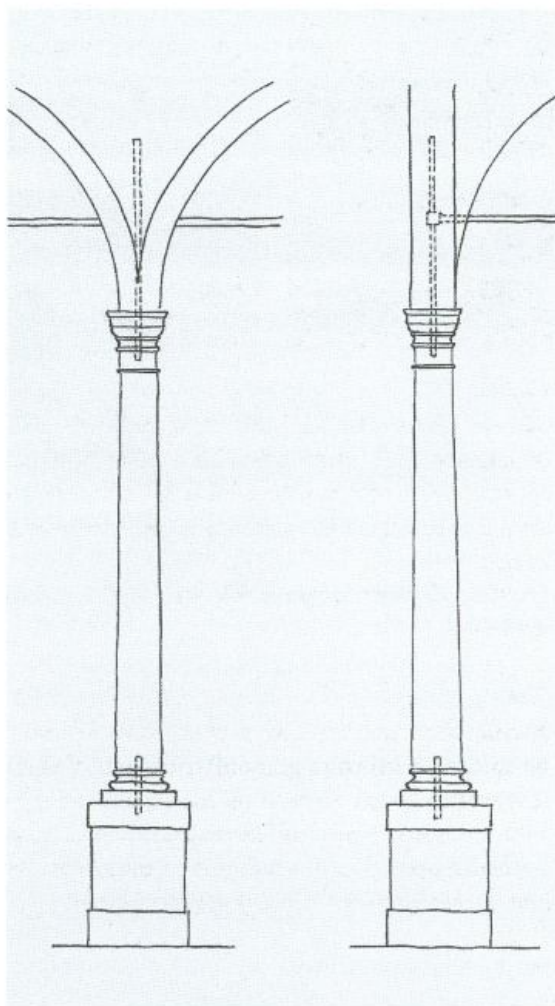
Fig. 1
La colonna e le sue catene

Fig. 2
Particolare del collegamento fra le catene e il paletto in asse alle colonne

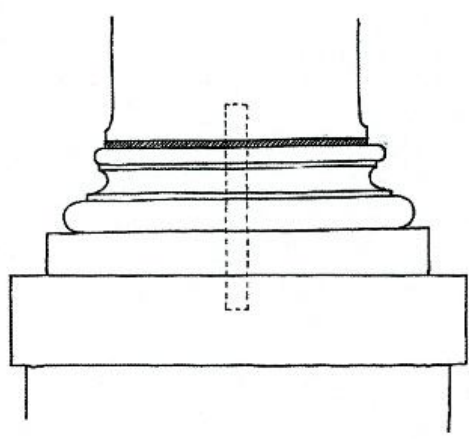
Figura 4
Appoggio del fusto sulla base della colonna

no della colonna e (quando esiste) il perno inferiore, vengono estratti mediante carotaggio effettuato intorno ai monconi stessi. L'estrazione è indispensabile perché i perni si presentano sempre estremamente ossidati ed il loro rigonfiamento è stato causa delle lesioni nelle colonne, nelle basi, nei capitelli.

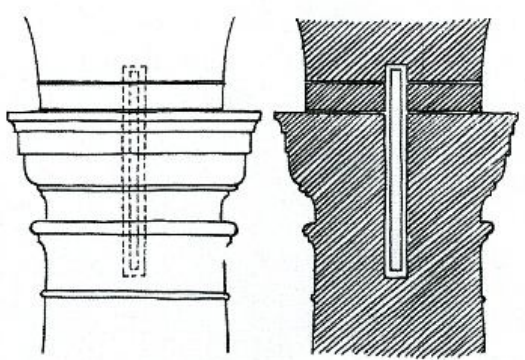
Fig. 5
Appoggio della crociera sul capitello ed impermeatura in barra inox

Il perno superiore viene sostituito da una barra in acciaio inox del diametro di mm 20, inserita nel cavo realizzato con il carotiere e fissata con una malta a base di calce idraulica, avendo cura che il perno sia più corto del cavo di alloggiamento onde evitare, alle due estremità, che possa puntare direttamente contro la pietra.
