La chiesa di Sant'Agata alla Badia

Un complesso cantiere di restauro in corso nella più compiuta opera architettonica di Giovan Battista Vaccarini.

di Giuseppe Amadore & Giovanni Calabrese

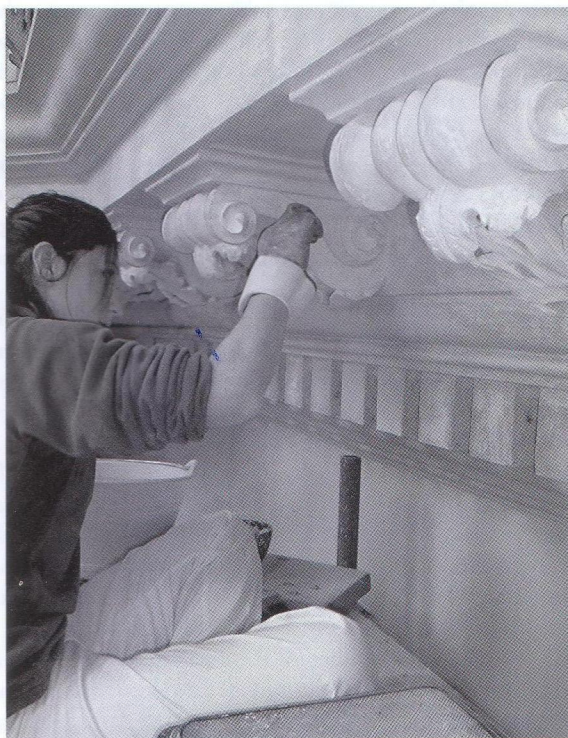
In basso: una fase del restauro della trabeazione dell'ordine gigante.

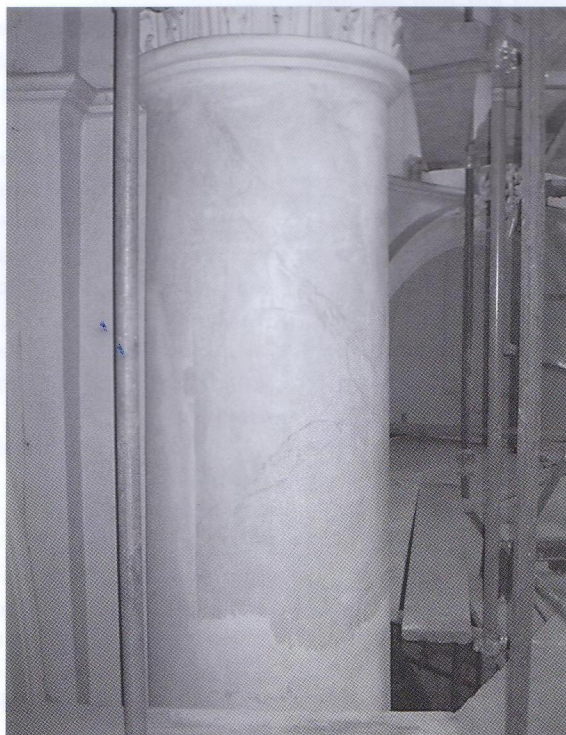
In basso: rinvenimento, al di sotto della pellicola pittorica, della finitura delle colonne ad imitazione del marmo di Carrara.

all'individuazione delle finiture originarie. Peraltro alcuni saggi già eseguiti in occasione degli interventi di consolidamento precedenti, e in questa fase ulteriormente approfonditi, hanno messo in luce la finitura a mezzo stucco a imitazione del marmo di Carrara caratterizzanti le colonne e le semicolonne della chiesa (a conferma di prescrizioni riportate in documenti di archivio più avanti citate).

Lo stucco delle colonne, realizzato ad imitazione del marmo di Carrara (attraverso una sapiente composizione dei clasti immersi del legante) presenta una colorazione in pasta ed una ricopertura con uno strato a componente organica trasparente che gli conferiva l'aspetto lucido.
