Piazza Mazzini

Materiali sul restauro dei portici

Cenni sull'intervento di consolidamento del portico di Piazza Mazzini

di Roberto De Benedictis, Carmelo Russo

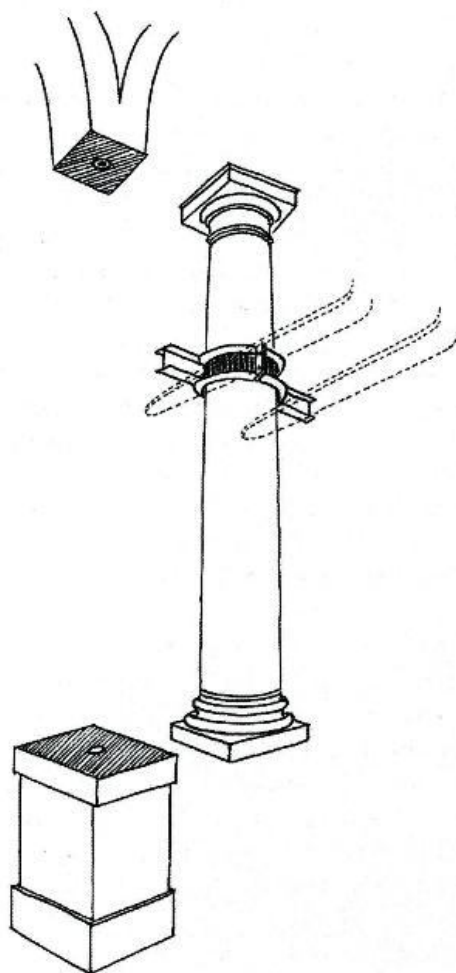
70 Fig. 3
Caricamento ed estrazione
della colonna

4. Estrazione della colonna

Manovrando con estrema cautela, al fine di evitare urti e colpi bruschi, si dispongono le pale di un "muletto" sotto i bracci del collare metallico precedentemente serrato sulla colonna, muovendole lentamente fino al contatto e poi ancora fino a sollevare la colonna di pochissimi centimetri ed estrarla dalla sua sede traslandola orizzontalmente. La colonna viene poi coricata su un banco di lavoro per le successive fasi di pulizia e restauro.
